Comune di
Villar Perosa
Città Metropolitana di Torino

P E B A

Piano
Eliminazione
Barriere
Architettoniche

Schede analisi criticità

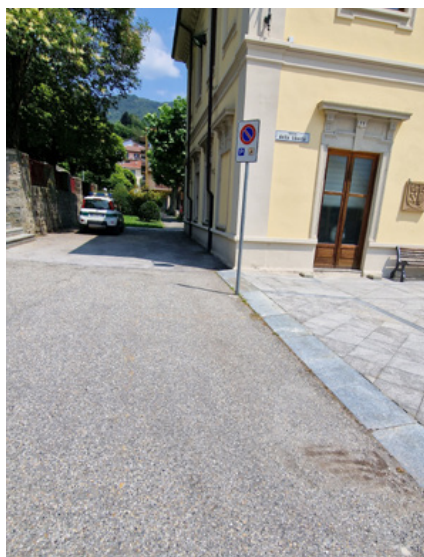
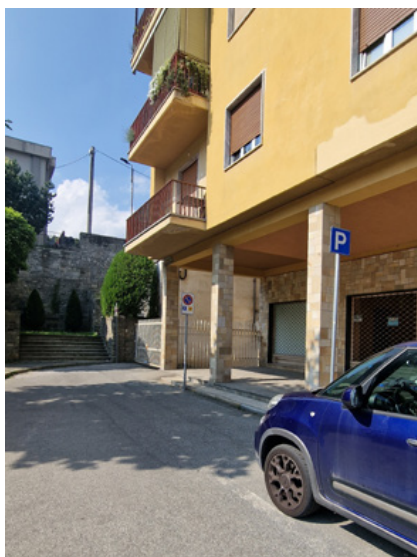
Necessario realizzare la segnaletica orizzontale degli stalli in Piazza della Libertà ed in Piazza Centenario Unità d'Italia.

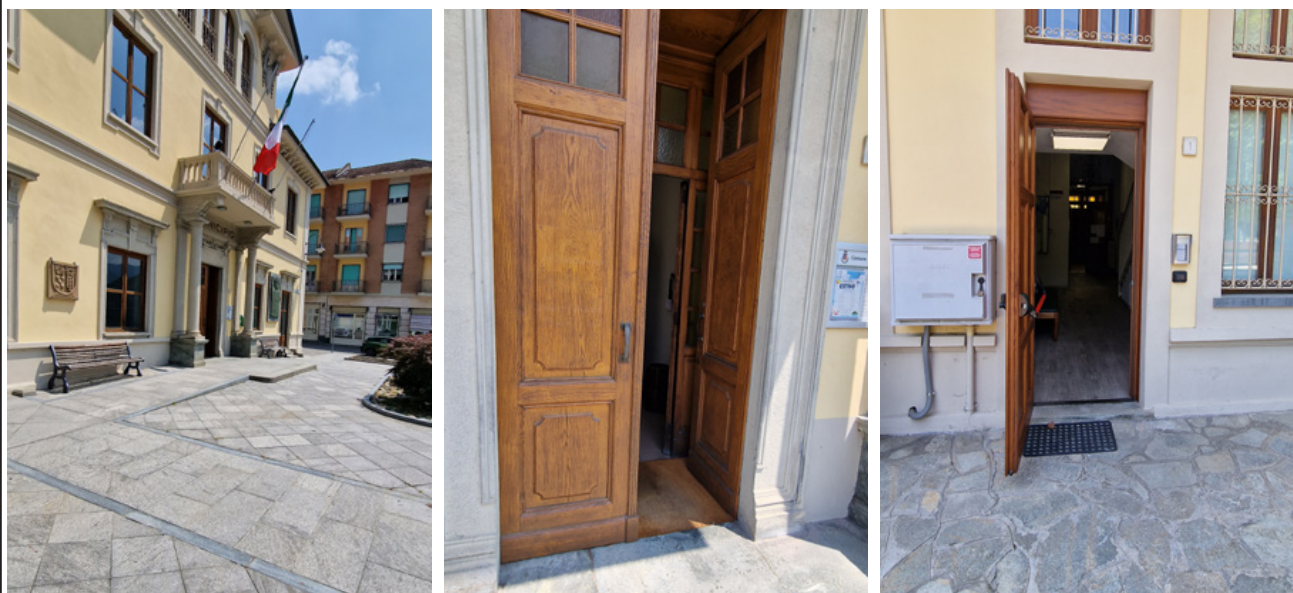
L'ingresso principale risulta accessibile, da riposizionare il citofono. Presente anche un ingresso secondario sul retro, su Piazza Centenario Unità d'Italia, opportuno che anche questo ingresso sia reso accessibile posizionando rampa di raccordo alla soglia, incassando lo zerbino e riposizionando il citofono.

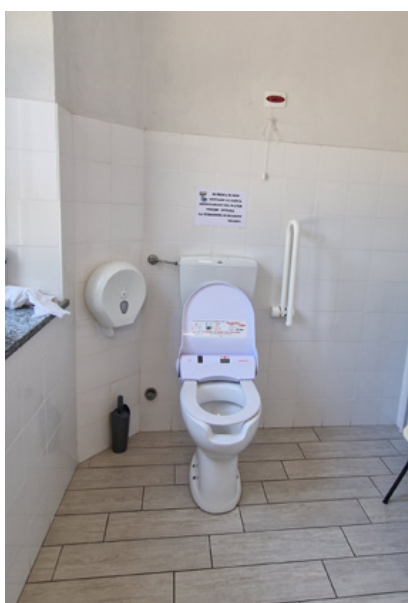
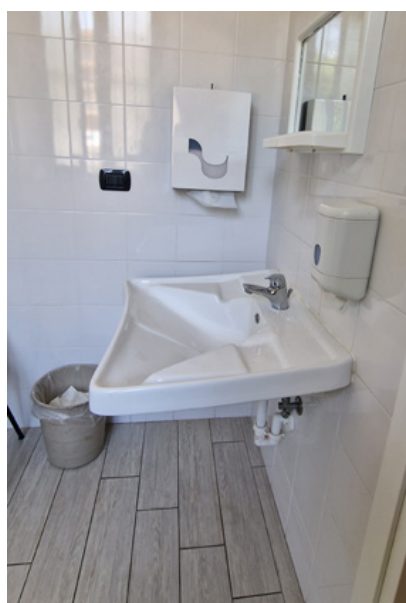
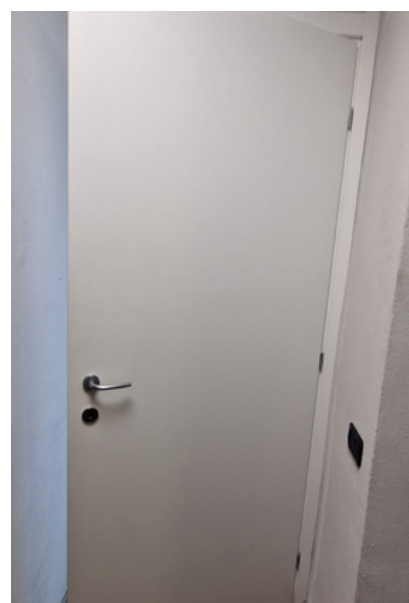
Tipologia di adeguamenti necessari: *ad entrambi i piani principali della struttura è presente un bagno accessibili, da apporre ad entrambi targhetta identificativa.*

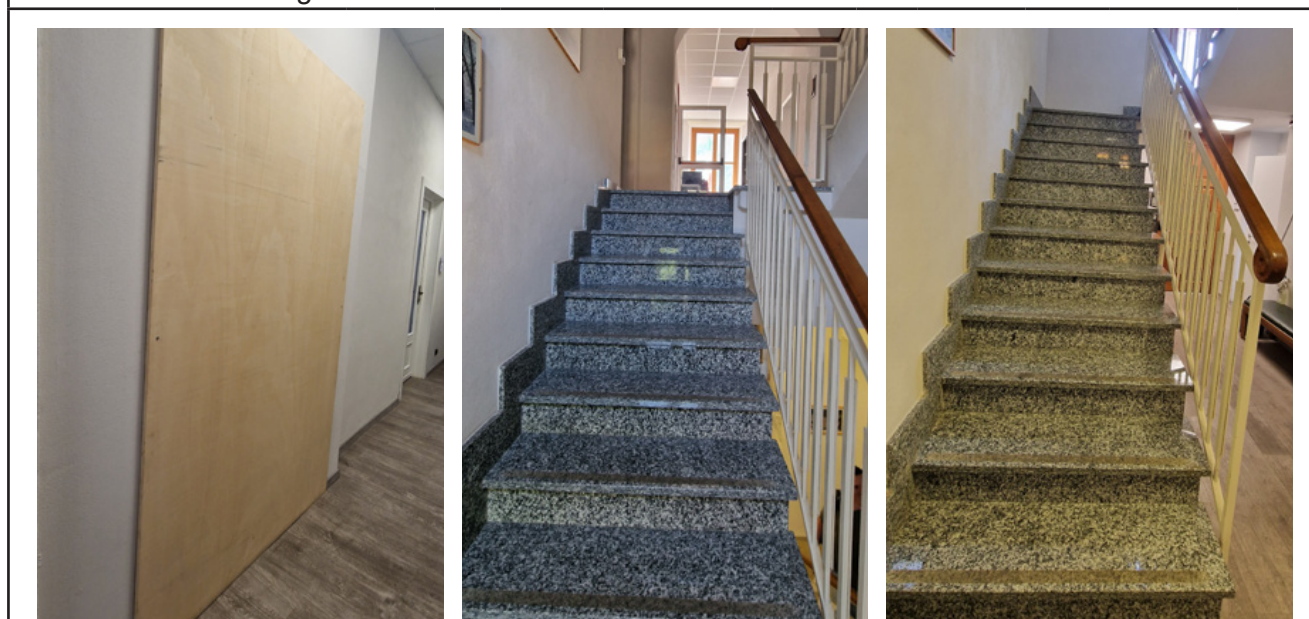
Le scale interne presentano sezione al di sotto dello standard ottimale per le scale comuni degli edifici pubblici, non consigliabile il secondo corrimano lato muro, per non ridurre ulteriormente la sezione utile, altrimenti necessario. Assenti segnalazioni pedotattili di fine ed inizio scala. Assente ascensore, già presente il vano per l'alloggiamento, necessario installare una macchina. Presente un ultimo livello, in precedenza a destinazione abitativa, attualmente in disuso; nel momento che gli spazi dovessero essere utilizzati, dal momento che la predisposizione dell'ascensore non arriva all'ultimo livello si potrà predisporre un servoscala in corrispondenza della rampa di scale di collegamento tra primo e secondo piano.

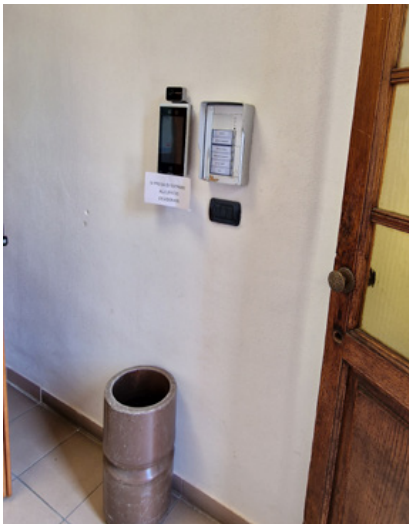
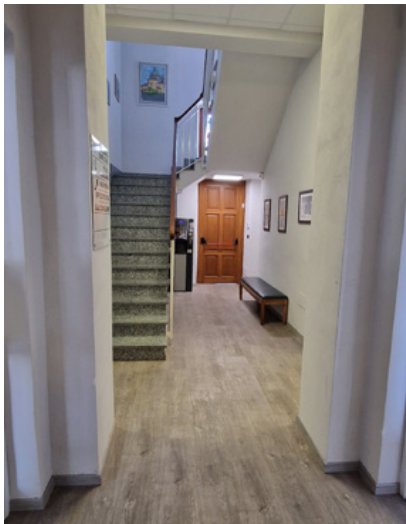
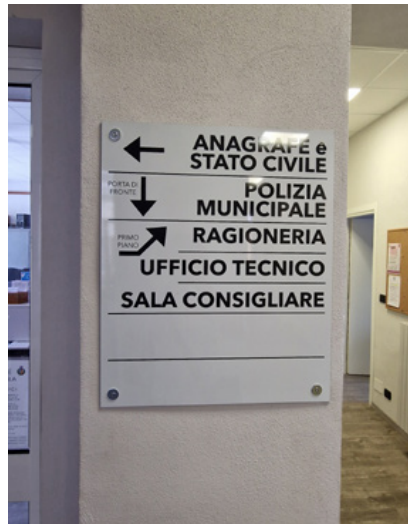
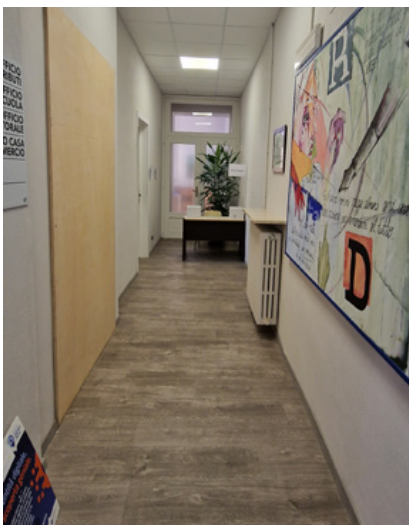
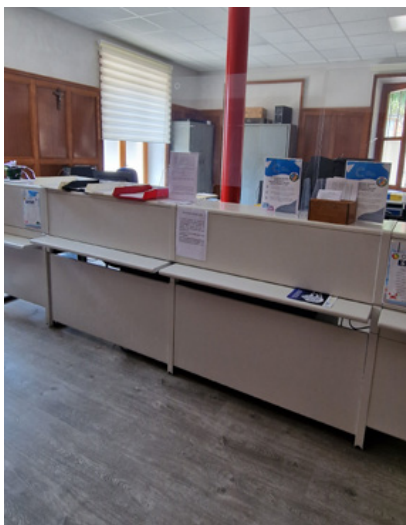
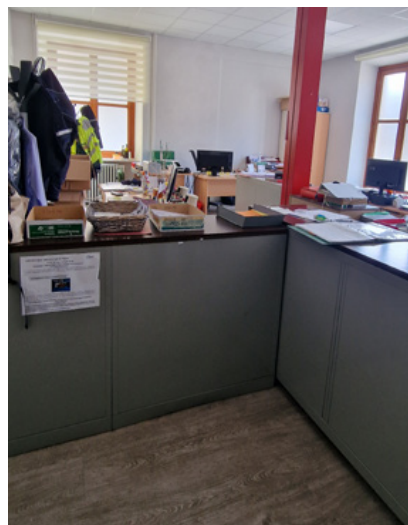
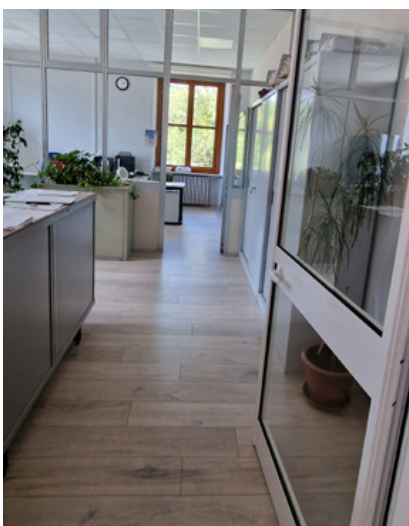
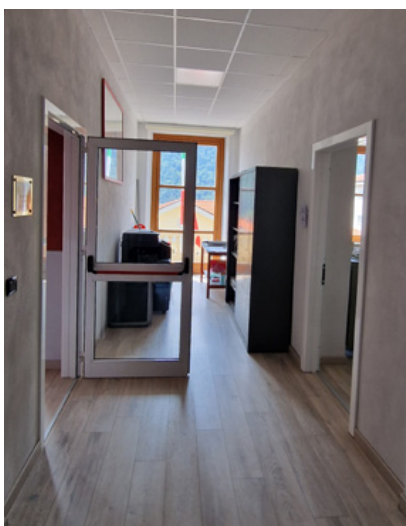
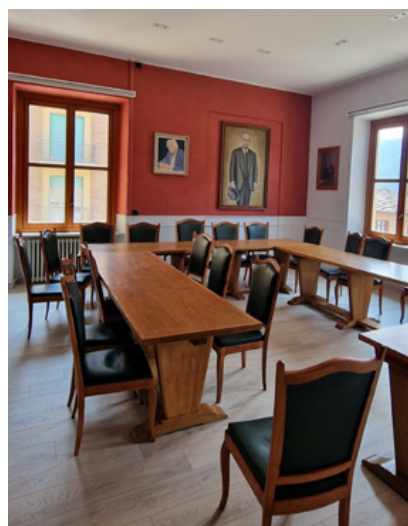
Documentazione fotografica

La cartellonistica/segnaletica puo' essere implementata con cartelli CAA (Comunicazione Alternativa Aumentativa) utili per persone con disturbi dello spettro autistico, ipovedenti o persone di lingua straniera. Il bancone dell'ufficio anagrafe e della PL non presentano modulo accessibile con altezza del pianale entro i 90 cm da terra. Necessario apporre a tutte le porte vetrate presenti negli spazi comuni segnalazione che permetta anche ad utente ipovedente l'immediata individuazione delle superfici trasparenti.

Ambito	Criticità rilevata	Possibile intervento risolutivo	Rif. normativi	Stima Costo
Parcheggi	Stallo riservato privo di segnaletica orizzontale (2)	Adeguamento stallo riservato (2)	D.P.R. n. 495/1992 e s.m.i.	200,0 €
Accesso alla struttura	Citofono ingresso ad altezza superiore a 130 cm (ingresso principale ed ingresso sul retro)	Collocamento citofono tra 110 e 130 cm di altezza (2)	DM 236/89 8.1.3	400,0 €

Principali criticità rilevate				
Ambito	Criticità rilevata	Possibile intervento risolutivo	Rif. normativi	Stima Costo
Accesso alla struttura	Dislivello alla soglia porta accesso sul retro superiore a 2,5 cm	Posizionamento di rampa di raccordo in alluminio bugnato	DM 236/89 8.1.2	230,0 €
Accesso alla struttura	Presenza di zerbino non incassato	Realizzazione di zerbino incassato	DM 236/89 4.1.2	600,0 €
Servizi igienici	Assenza cartellino bagno accessibile(pt-p1)	Posizionamento cartellino bagno accessibile (2)	DM 236/89 8.1.6	52,0 €
Collegamenti verticali	Assenza dispositivo per superare il dislivello	Installazione di ascensore in vano esistente	DM 236/89 8.1.12	36.000,0 €
Collegamenti verticali	Assenza segnaletica fine ed inizio scale comuni interne	Realizzazione segnaletica fine ed inizio scale	DM 236/89 8.1.10	600,0 €
Collegamenti orizzontali e spazi comuni	Assenza segnale riconoscibilità porte vetrate su spazi comuni	Posa segnale individuazione vetrate	DM 236/89 4.1.1	124,0 €

Collegamenti orizzontali e spazi comuni	Assenza bancone ad altezza accessibile 0.90 m Anagrafe e PL	Installazione bancone con altezza di pianale entro i 90 cm da terra (2)	DM 236/89 art. 8.1.4	3.000,0 €
Stima totale costo interventi Scheda A01: 41.206,0 €				
L'importo degli interventi è stato definito con le voci di prezzo unitarie relative al Prezzario regionale Piemonte Anno 2024.				
NB: la presente stima si intende indicativa. Per una maggior precisione di spesa si dovrà approfondire il livello progettuale

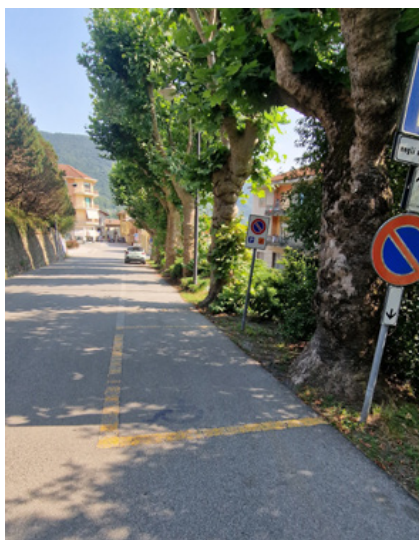
Presente uno stallo riservato lungo Via IV Novembre, data la pendenza del sito si potrà autorizzare il veicolo dotato di contrassegno ad accedere all'interno del cortile della scuola anche senza istituire uno stallo riservato.

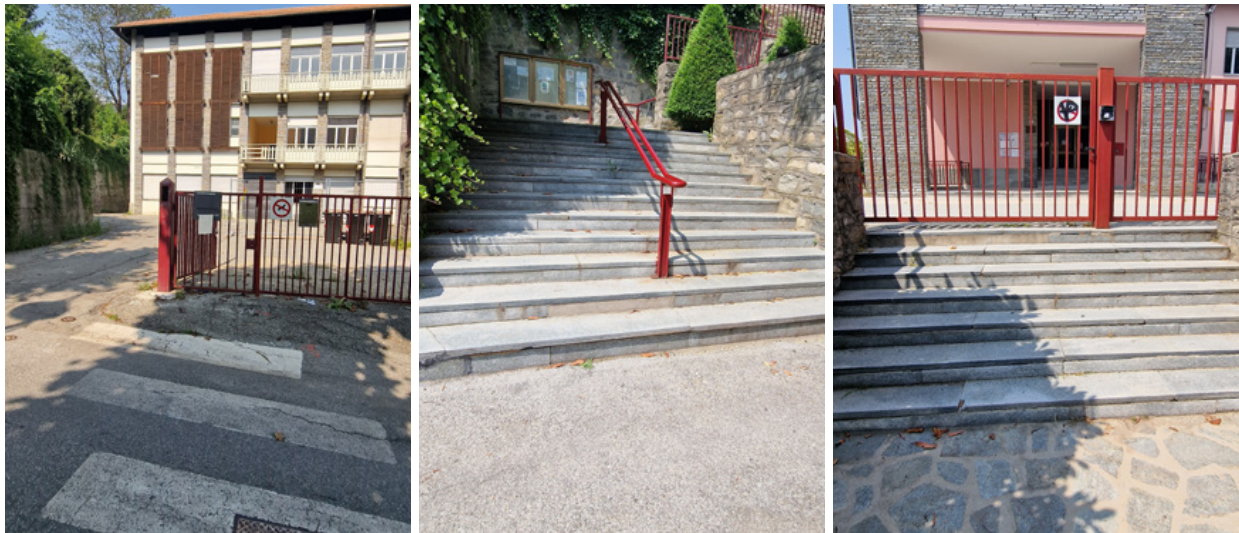
L'accesso principale si trova su Via IV Novembre, vista la conformazione del sito si potrà autorizzare l'utenza debole ad accedere all'interno del cortile della scuola con l'autovettura. Un accesso alternativo è rappresentato dalla scalinata che a partire da Piazza della Libertà raggiunge il livello del cortile della scuola, l'ultima rampa di gradini non è dotato di alcun corrimano, assenti segnalazioni per non vedenti.

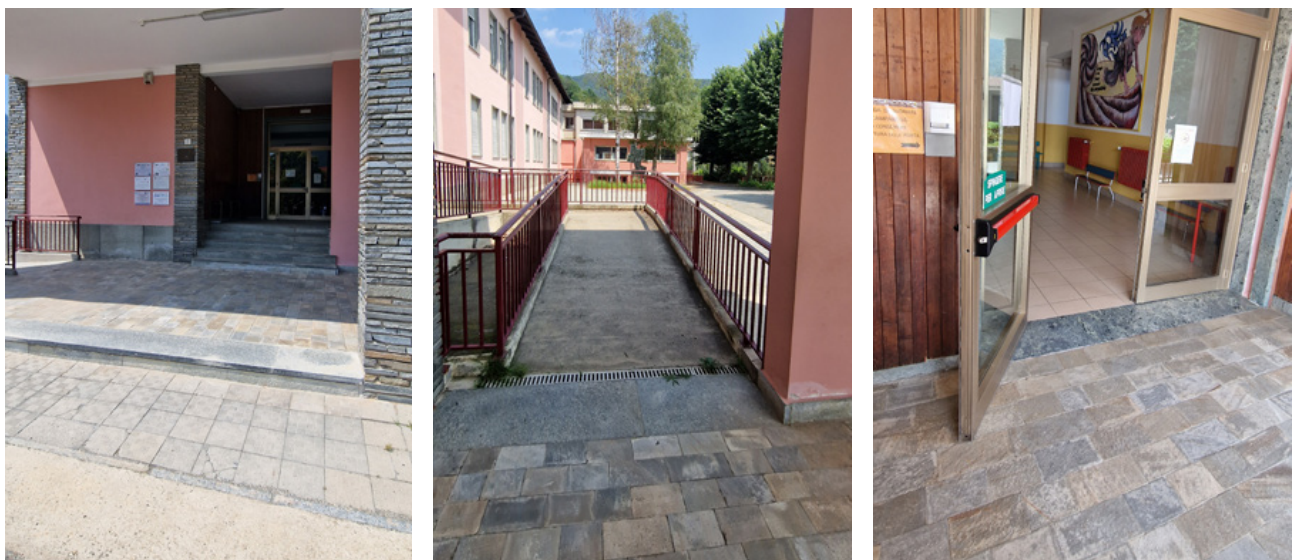
L'accesso si trova in posizione rialzata rispetto al piano del cortile, servito da rampa accessibile, i gradini risultano privi di corrimani e di segnalazioni pedotattili. L'ingresso si costituisce di una porta vetrata, fogli informativi rendono la superficie trasparente discretamente individuabile anche da parte di persona ipovedente. La superficie vetrata al di sotto di 40 cm dal piano di calpestio non risulta primaria fonte di pericolo. Da riposizionare il citofono.

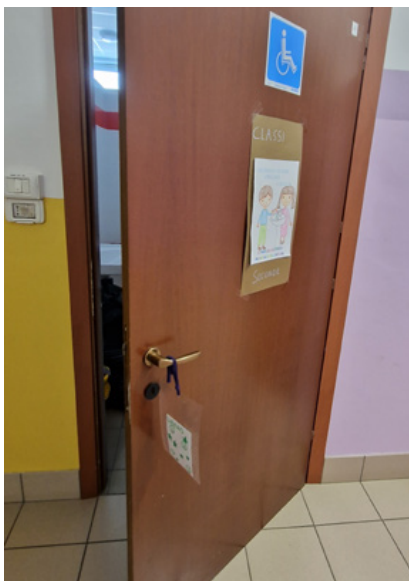
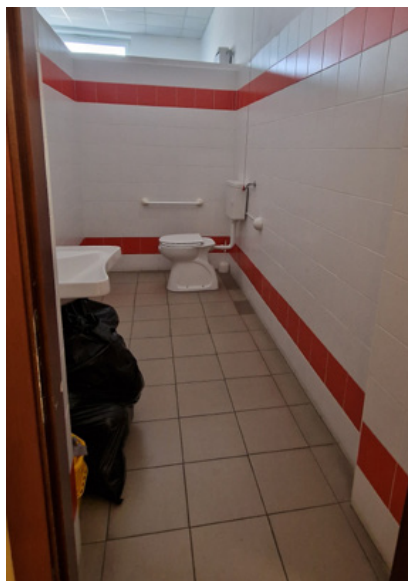
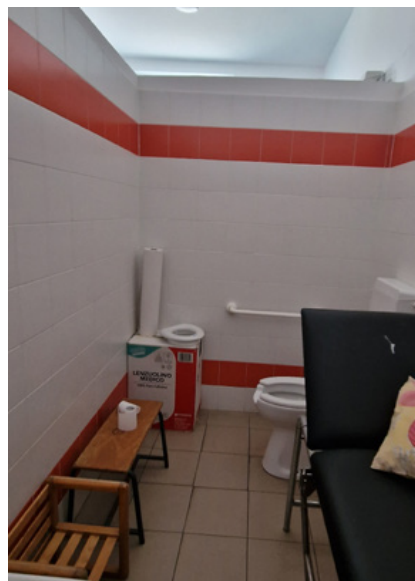
Tipologia di adeguamenti necessari: *presente un bagno accessibile ad entrambi i livelli, assente targhetta identificativa al bagno del piano terra.*

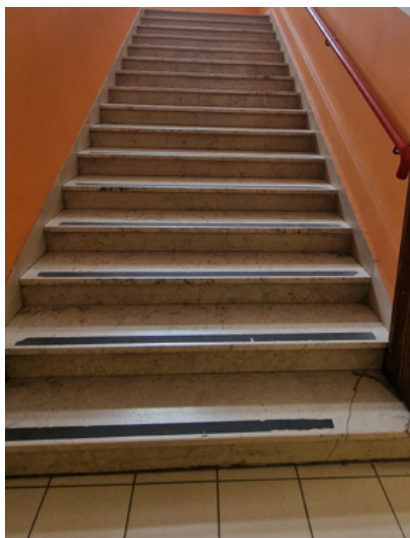
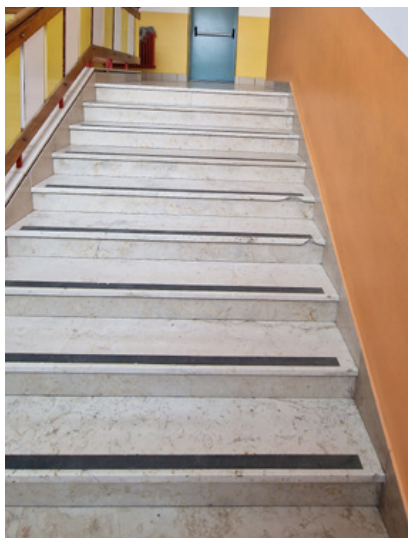
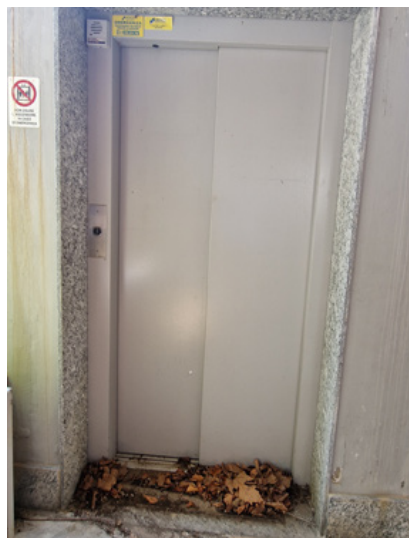
La scala comune interna non è dotata di segnalazione pedotattile, assenti corrimani su ambo i lati da posizionarsi preferibilmente a doppia altezza 75 e 90 cm. La struttura si serve di un unico ascensore per la scuola primaria e secondaria, posizionato in corrispondenza di quest'ultima, al momento dei sopralluoghi inaccessibile per i lavori in corso.

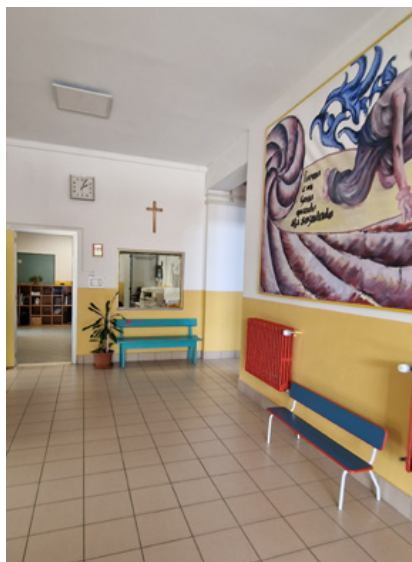
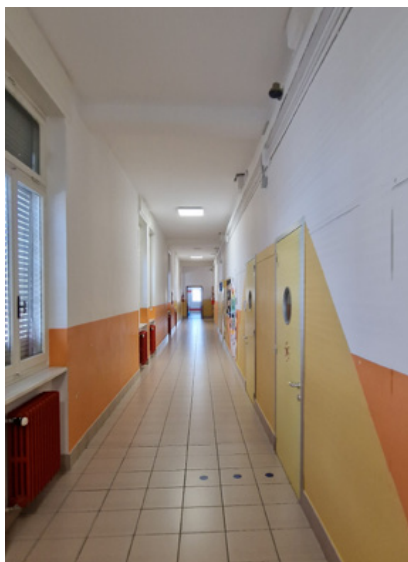
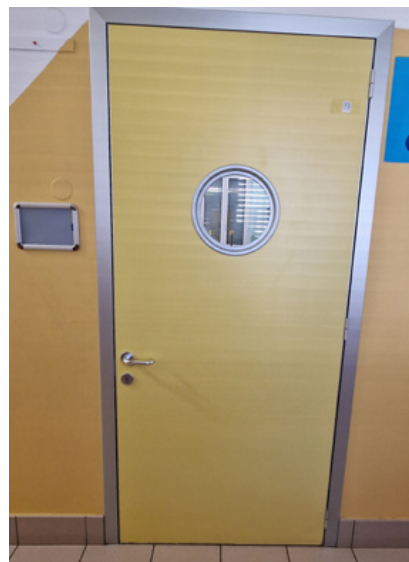
Necessario apporre a tutte le porte vetrate presenti negli spazi comuni segnalazione che permetta anche ad utente ipovedente l'immediata individuazione delle superfici trasparenti. La cartellonistica/ segnaletica puo' essere implementata con cartelli CAA (Comunicazione Alternativa Aumentativa) utili per persone con disturbi dello spettro autistico, ipovedenti o persone di lingua straniera. Opportuno posizionare corrimani su ambo i lati in corrispondenza della rapa di raccordo interna all'altezza della mensa al piano terra. Al primo piano sono presenti due aule inaccessibili, con due gradini alla soglia d'accesso del collegamento con il corridoio, possibile ipotizzare l'installazione di una rampa amovibile in legno o similare, eventualmente anche eliminando o restringendo il locale spogliatoio (stanza 82) per ricavare lo spazio necessario. Quasi la totalità degli interruttori sono posti mediamente ad altezze di 155 cm, irraggiungibili, da riposizionarsi ad altezza non oltre i 130 cm. Si rileva un comfort acustico non ottimale nelle singole aule, il riverbero esistente puo' essere fattore di disagio in particolar modo per utenti con disturbo dello spettro autistico, i quali difficilmente riescono a trattenersi in ambienti di questo tipo, ma anche per persona cieca che si affida all'udito in misura maggiore per l'orientamento e relazione o per persona con problemi d'udito. Necessario approfondire questo aspetto con progetto acustico da eseguirsi.

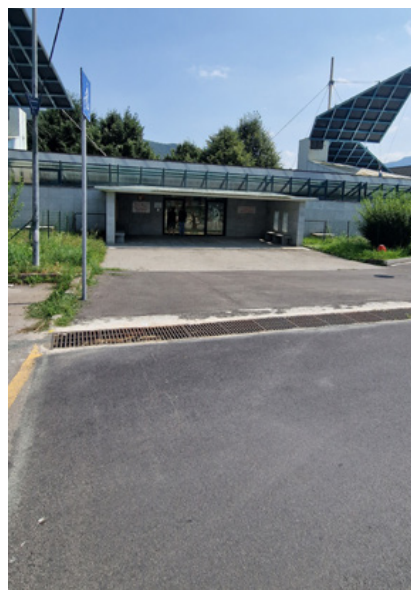
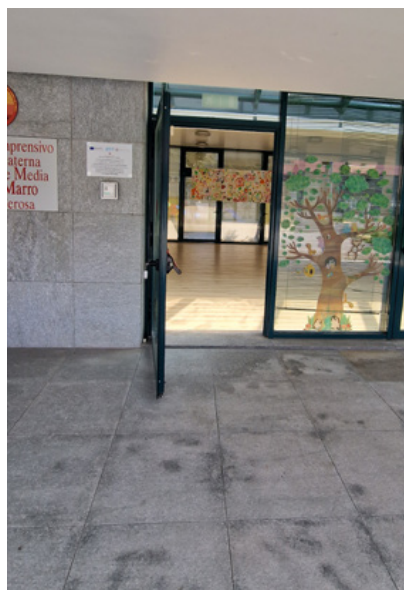
Le porte vetrate d'accesso sono rese individuabili anche a persona ipovedente dalle vetrofanie esistenti. Il vetro arriva sino a meno di 40 cm dal piano di calpestio, la tipologia d'infisso è comunque tale da garantire assoluta solidità anche in caso di urti con una carrozzina. Da raccordare il dislivello superiore a 2,5 cm alla soglia, citofono ad altezza inaccessibile.

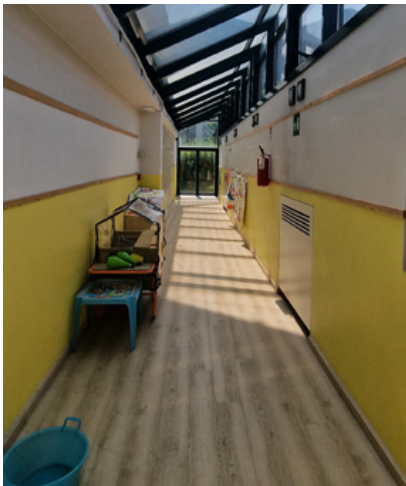
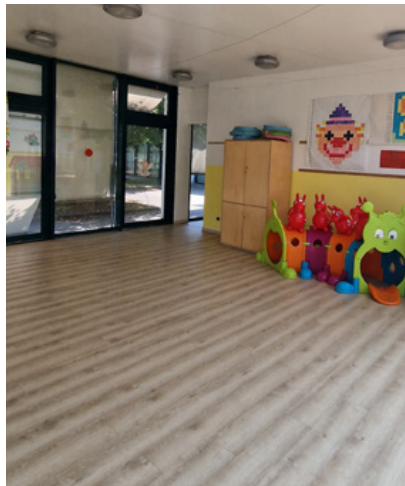
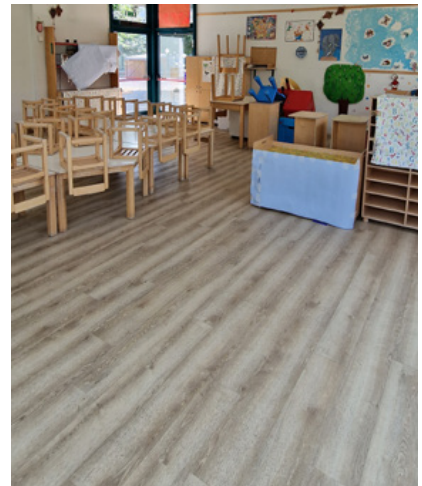
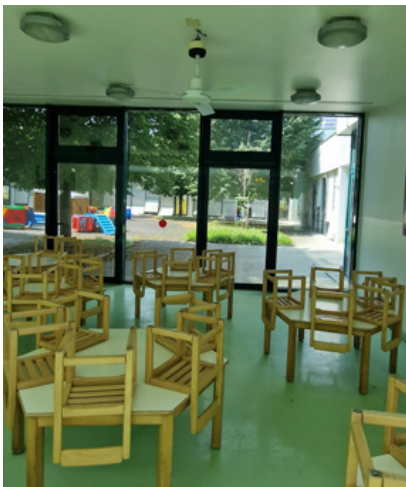
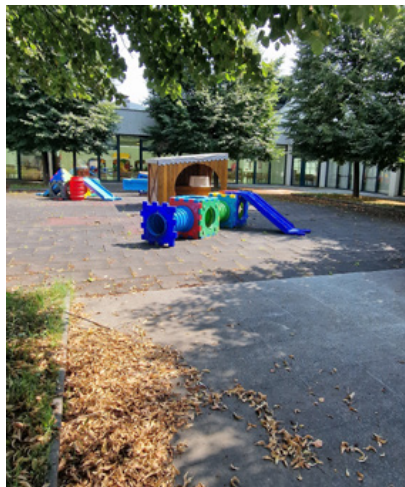
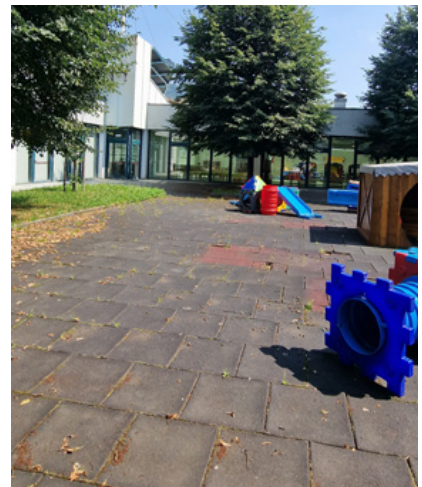
Documentazione fotografica

La scuola risulta nel complesso perfettamente accessibile, presenti alcune porte vetrate interne non segnalate ad utente ipovedente. Presente un'area gioco nel cortile interno in pavimentazione in mattonelle in gomma antitrauma raccordata all'area circostante risultando perfettamente accessibile anche da parte di bambino con fragilità.

Ambito	Criticità rilevata	Possibile intervento risolutivo	Rif. normativi	Stima Costo
Accesso alla struttura	Dislivello alla soglia porta accesso superiore a 2,5 cm	Posizionamento di rampa di raccordo in alluminio bugnato	DM 236/89 8.1.2	200,0 €
Accesso alla struttura	Citofono ingresso ad altezza superiore a 130 cm	Collocamento citofono tra 110 e 130 cm di altezza	DM 236/89 8.1.3	220,0 €
Collegamenti orizzontali e spazi comuni	Assenza segnale riconoscibilità porta vetrate su spazi comuni	Posa segnale individuazione vetrate	DM 236/89 4.1.1	186,0 €

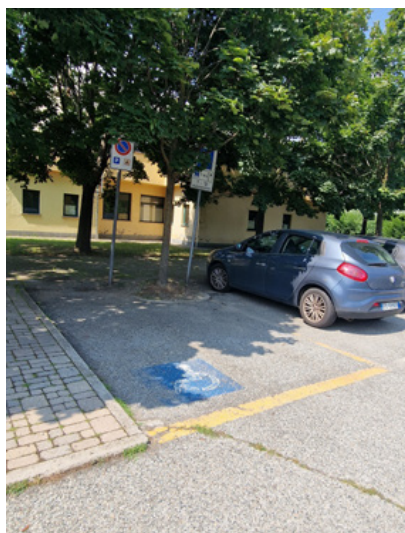
Necessario realizzare almeno un ulteriore stallo riservato in Piazza Grossvillars.

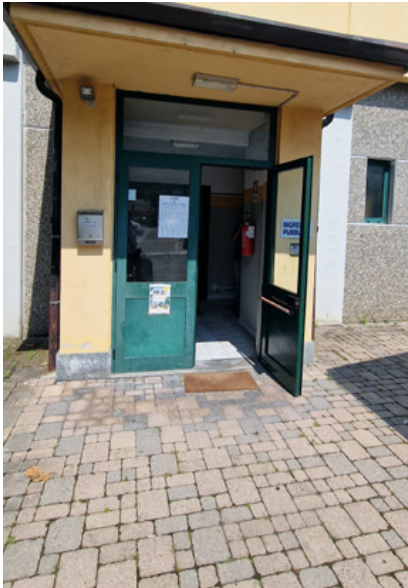
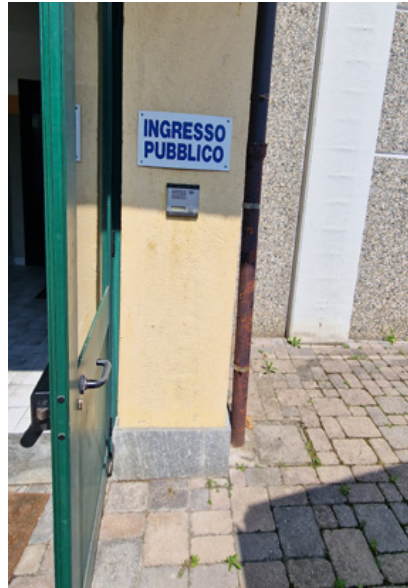
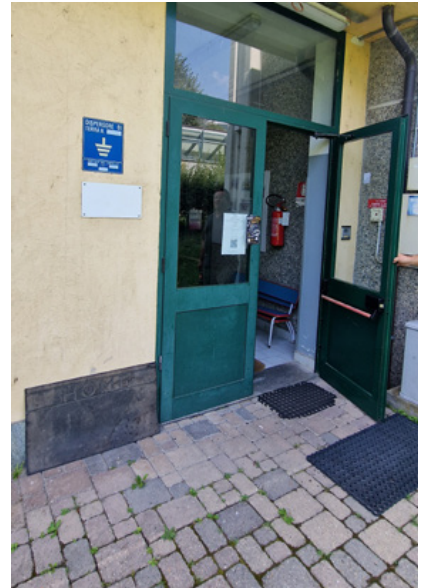
L'accesso per il pubblico e l'accesso atleti presentano le medesime criticità, in corrispondenza di entrambi è necessario riposizionare il citofono ed incassare gli zerbini.

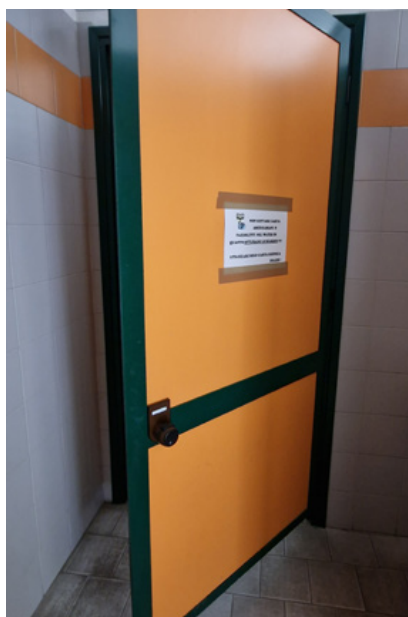
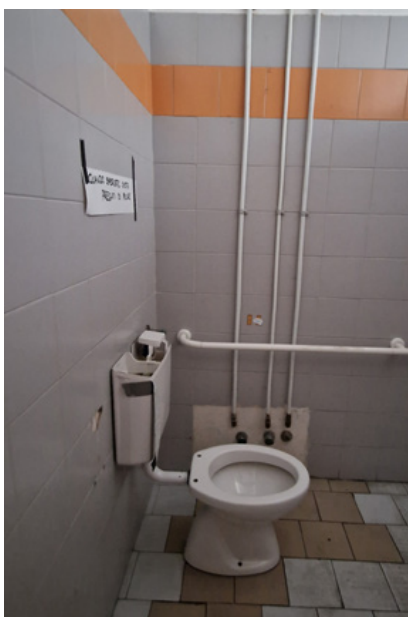
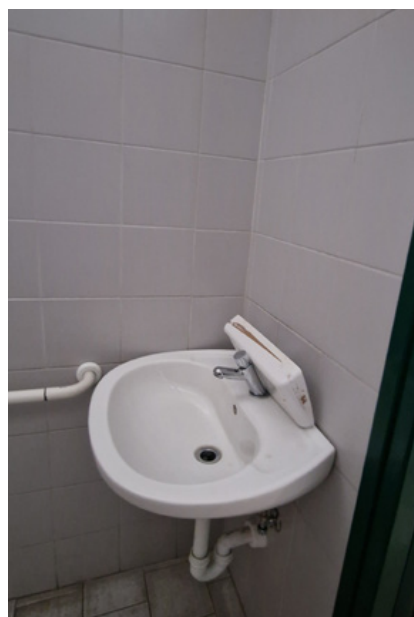
Tipologia di adeguamenti necessari: *presente un bagno accessibile per il pubblico a cui è necessario apporre targhetta identificativa, la rubinetteria non risulta a leva, il wc non presenta altezza minima pari a 45 cm. Ciascuno dei due spogliatoi atleti è dotato di bagno disabili completo di doccia accessibile, non essendovi installato alcun seggiolino reclinabile completo di maniglioni si dà atto che la struttura dovrà fornire all'occorrenza carrozzine sostitutive.*

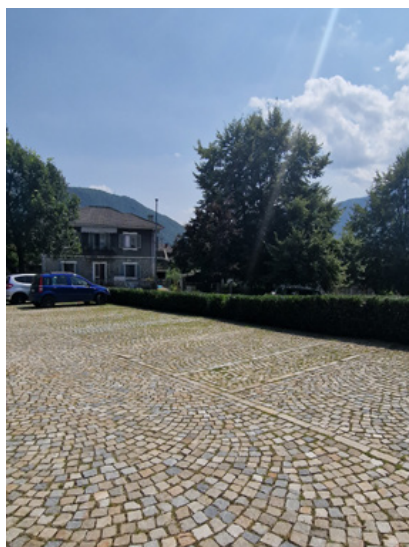
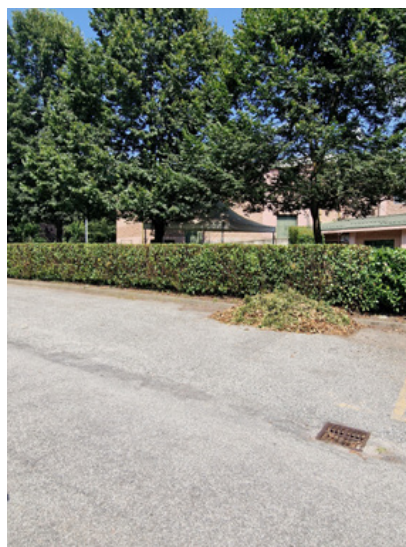
Necessario realizzare uno stallo riservato sia nel parcheggio davanti alla struttura che su Viale Pertini.

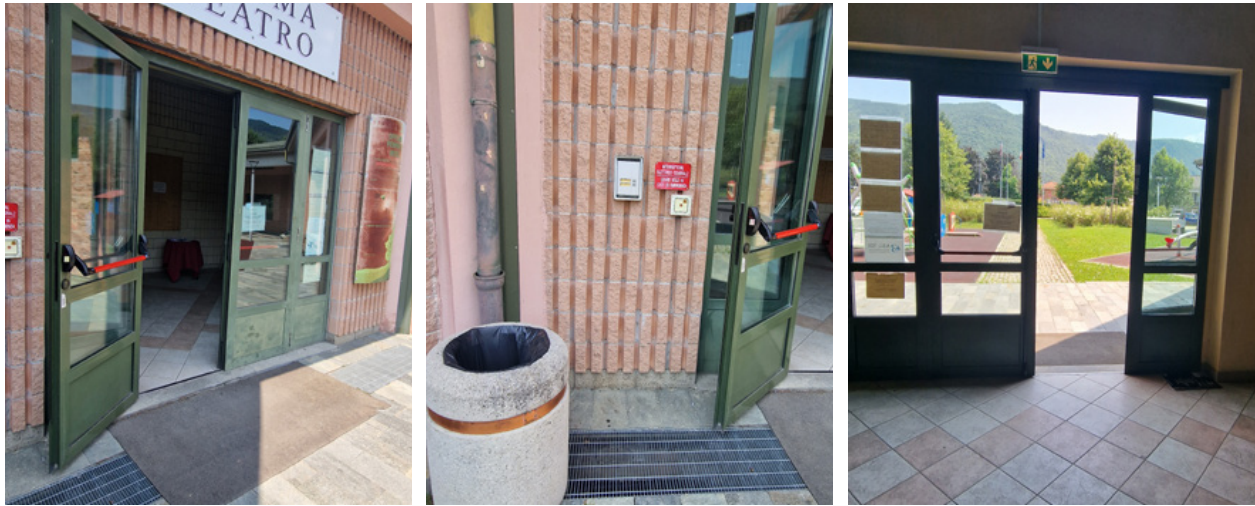
All'ingresso è presente un dislivello alla soglia superiore a 2,5 cm; da incassare lo zerbino. Da apporre a tutti i battenti vetrofania per permettere a persona ipovedente l'individuazione delle superfici trasparenti.

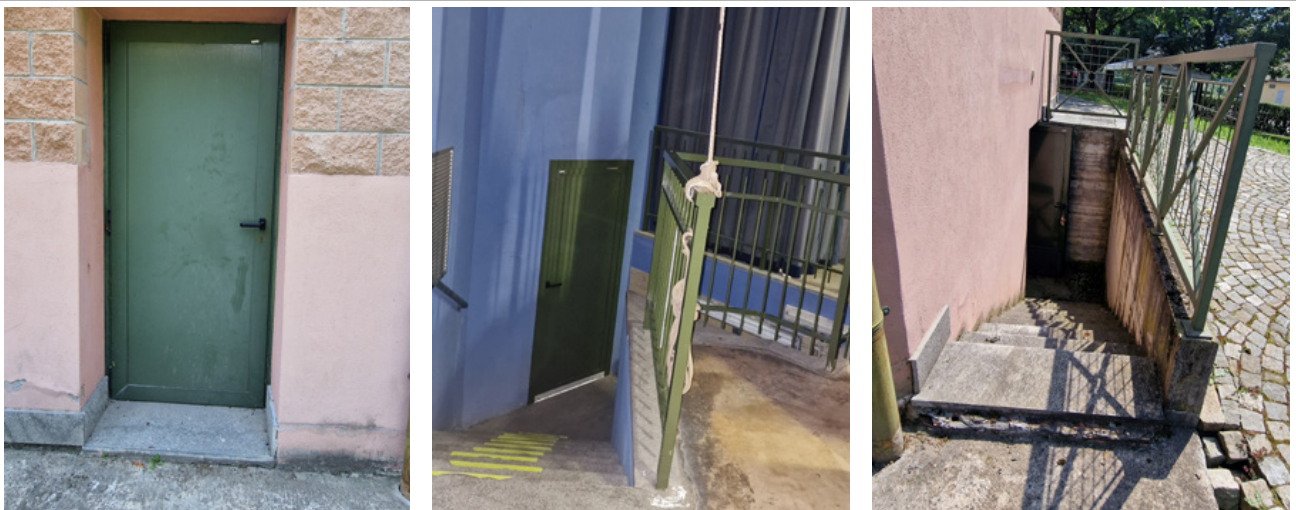
Due i possibili accessi degli artisti/staff, l'accesso sul lato nord-est che apre sul pianerottolo intermedio della scala interna che collega il livello del palco con il livello inferiore dei camerini, installando un servoscala a tale scala si garantirebbe l'accessibilità sia al livello del palco che ai camerini, da verificarsi la fattibilità dal momento che la scala ha sezione ridotta e le due rampe presentano tra loro un angolo superiore a 90°. In alternativa si potrà posizionare un servoscala in corrispondenza della scala esterna sul retro del Teatro che raggiunge i camerini, a questo punto l'utenza debole però per raggiungere il livello del palco dovrebbe uscire esternamente nuovamente tramite il medesimo accesso ed accedere al palco esternamente tramite l'uscita d'emergenza sul lato sud-ovest, che apre sul palco direttamente dall'esterno.

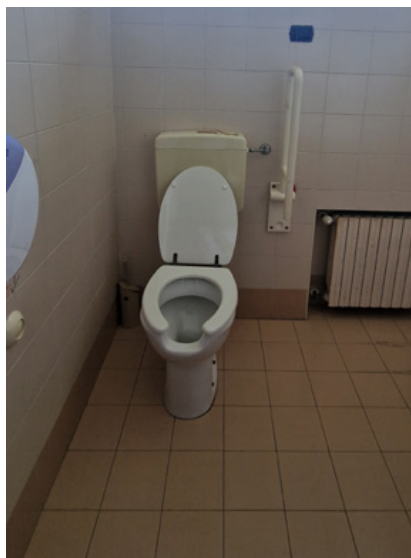
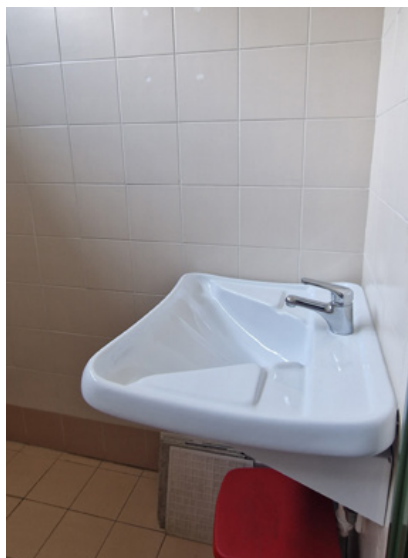
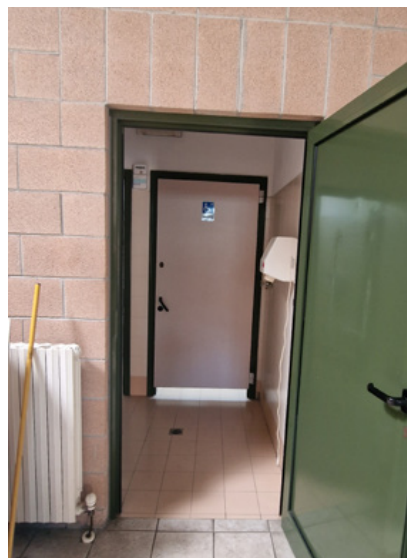
Tipologia di adeguamenti necessari: *presente un bagno accessibile per il pubblico completo (unico bagno che serve le funzioni presenti nella zona d'ingresso/atrio (Spazio mostra, salette ed uffici; non è stata analizzato lo spazio dell'asl). Assente bagno accessibile al livello dei camerini, non è possibile adeguare il bagno esistente, per realizzarlo sarà necessario riorganizzare completamente gli spazi interni.*

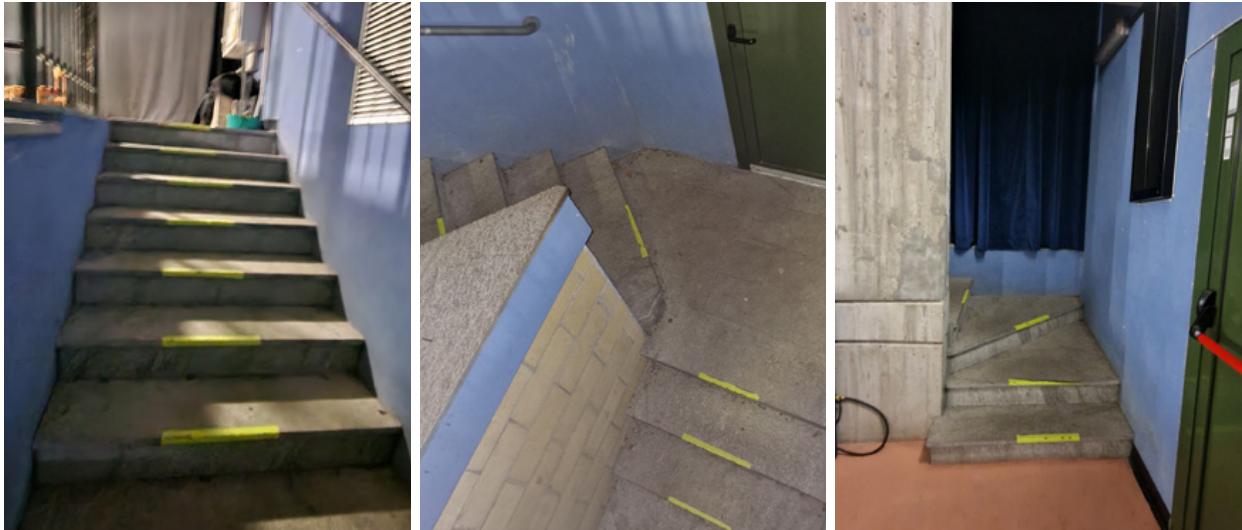
Documentazione fotografica

Come si è detto nella sezione 3. Accesso artisti, si ipotizza l'installazione di un servoscala in corrispondenza della rampa di scale lato nord-est che collega il livello palco-livello esterno- livello camerini; è tuttavia da verificare la fattibilità dell'installazione dell'impianto per via della ridotta sezione della scala, come si è detto in alternativa si potrà servire di servoscala la scala esterna che accede ai camerini, l'accesso al livello del palco è comunque garantito dall'esterno attraverso la porta sul lato sud-ovest. Se si volesse garantire anche la possibilità all'utenza di raggiungere il livello della platea direttamente dal palco si potrà installare un impianto a pantografo.

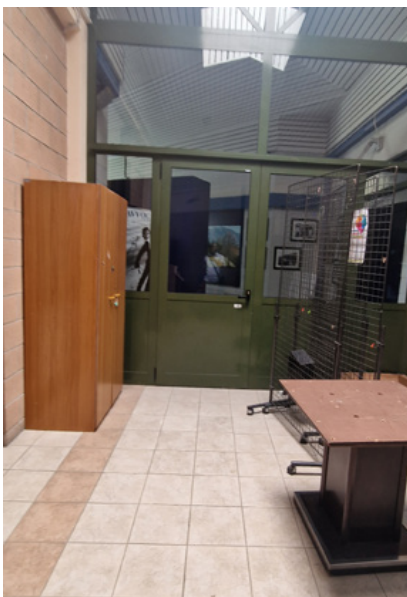
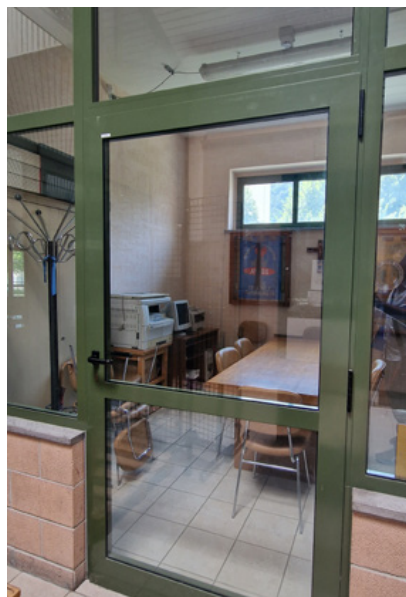
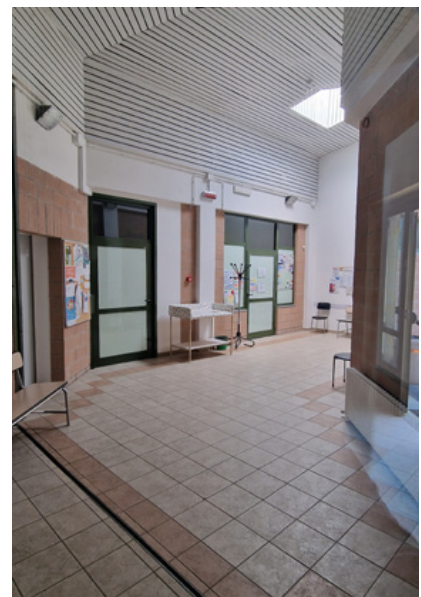
Documentazione fotografica

Necessario apporre a tutte le porte vetrate presenti negli spazi comuni segnalazione che permetta anche ad utente ipovedente l'immediata individuazione delle superfici trasparenti. Lo spazio espositivo presenta proprio accesso (da incassare lo zerbino, raccordare la soglia ed apporre segnalazioni alle superfici trasparenti), il suo funzionamento però dipende anche dal Teatro dal momento che il blocco bagni è in comune. A livello di Direzione Espositiva, in generale, possono essere messe in atto diverse azioni per consentire di accedere all'esperienza museale anche a persone con fragilità sensoriali come l'introduzione delle opere e di tutti i contenuti in braille, totem informativi multimediali o non, in diverse lingue, postazioni audio o video accessibili anche a persone con disabilità sensoriali o cognitive. Presente nell'area attrezzata esterna un'area giochi con attrezzature ludiche inclusive, accessibili anche a bambino con fragilità.

Ambito	Criticità rilevata	Possibile intervento risolutivo	Rif. normativi	Stima Costo
Parcheggi	Assenza stallo riservato	Realizzazione stallo riservato (2)	D.P.R. n. 495/1992 e s.m.i.	800,0 €
Accesso alla struttura	Dislivello alla soglia porta accesso superiore a 2,5 cm (ingresso principale)	Posizionamento di rampa di raccordo in alluminio bugnato	DM 236/89 8.1.2	260,0 €
Accesso alla struttura	Presenza di zerbino non incassato ingresso principale	Realizzazione zerbino incassato	DM 236/89 4.1.2	700,0 €
Accesso alla struttura	Assenza segnale riconoscibilità porta vetrata ingresso principale	Posa segnale individuazione vetrate ingressi	DM 236/89 4.1.1	93,0 €
Accesso alla struttura	Dislivello alla soglia porta accesso superiore a 2,5 cm (porta ingresso artisti lato nord-est)	Posizionamento di rampa di raccordo in alluminio bugnato	DM 236/89 8.1.2	200,0 €
Accesso alla struttura	Assenza segnaletica fine ed inizio scale gradini scala interna di collegamento tra palco e camerini con pianerottolo intermedio al livello dell'ingresso da esterno artisti	Fornitura e posa segnaletica fine ed inizio scala in pvc	DM 236/89 8.1.10	500,0 €

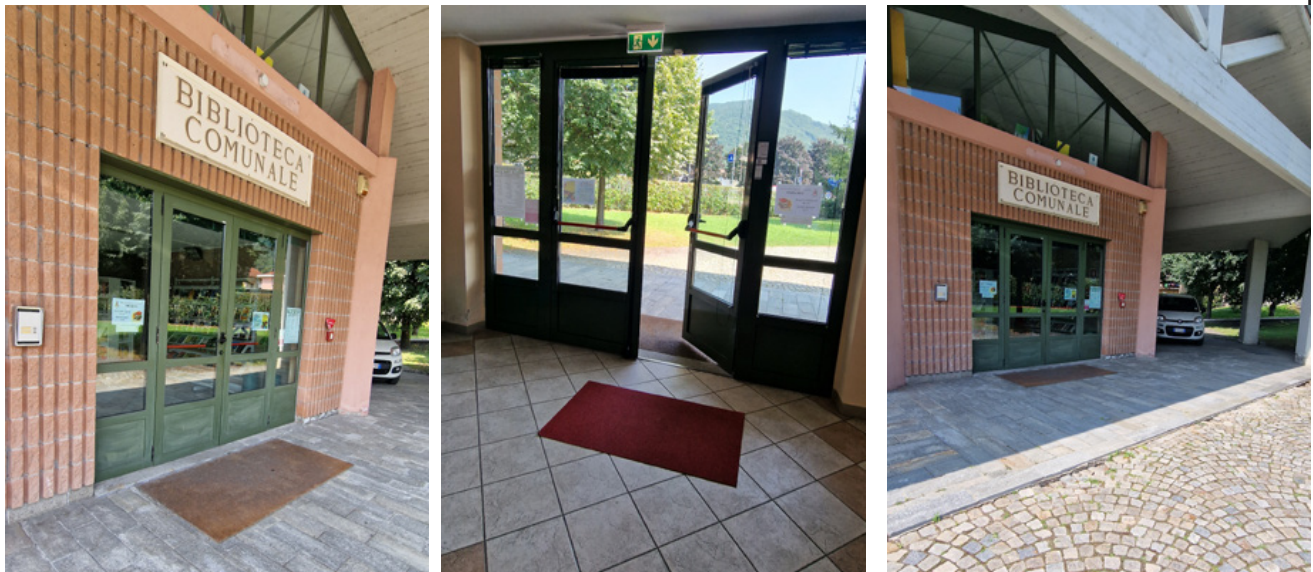
Documentazione fotografica

L'accesso presenta un iniziale dislivello tra la pavimentazione in porfido e l'area porticata, all'ingresso è presente un dislivello alla soglia superiore a 2,5 cm; da incassare gli zerbini. Da apporre a tutti i battenti vetrofanìa per permettere a persona ipovedente l'individuazione delle superfici trasparenti.

Ambito	Criticità rilevata	Possibile intervento risolutivo	Rif. normativi	Stima Costo
Accesso alla struttura	Dislivello superiore a 2,5 cm tra portico antistante l'ingresso e pavimentazione in porfido	Rimozione e riposizionamento elementi in porfido al fine di assicurare un tratto complanare tra le differenti pavimentazioni almeno pari ad una larghezza di 150 cm	DM 236/89 8.1.2	440,0 €
Accesso alla struttura	Dislivello alla soglia porta accesso superiore a 2,5 cm	Posizionamento di rampa di raccordo in alluminio bugnato	DM 236/89 8.1.2	200,0 €
Accesso alla struttura	Presenza di zerbino non incassato	Realizzazione di zerbino incassato	DM 236/89 4.1.2	600,0 €
Servizi igienici	Assenza cartellino bagno accessibile	Posizionamento cartellino bagno accessibile	DM 236/89 8.1.6	26,0 €
Servizi igienici	Porta bagno apre verso l'interno non permettendo spazio di manovra carrozzina	Modifica del serramento esistente riducendo il vano porta ed installando un infisso scorrevole	DM 236/89 8.1.6	1.000,0 €

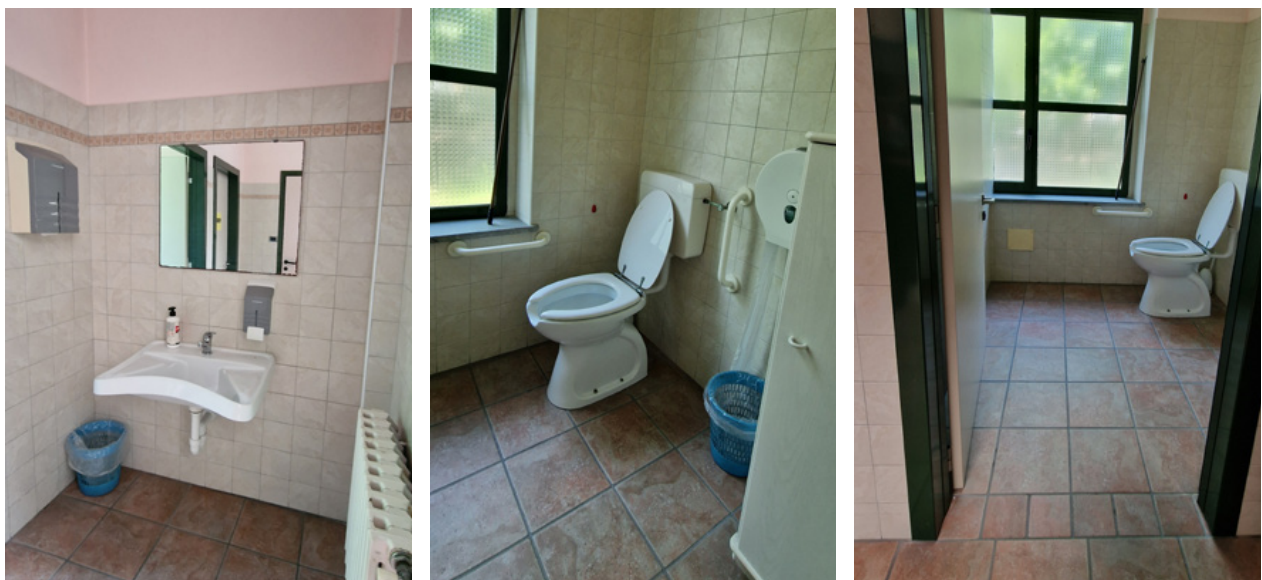
Documentazione fotografica

Tipologia di adeguamenti necessari: *la porta del bagno accessibile apre verso l'interno, non garantendo spazio per la rotazione, possibile modificare l'infisso portandolo ad una luce netta di 80 cm e rendendolo scorrevole, in alternativa possibile accorpare bagno con antibagno.*

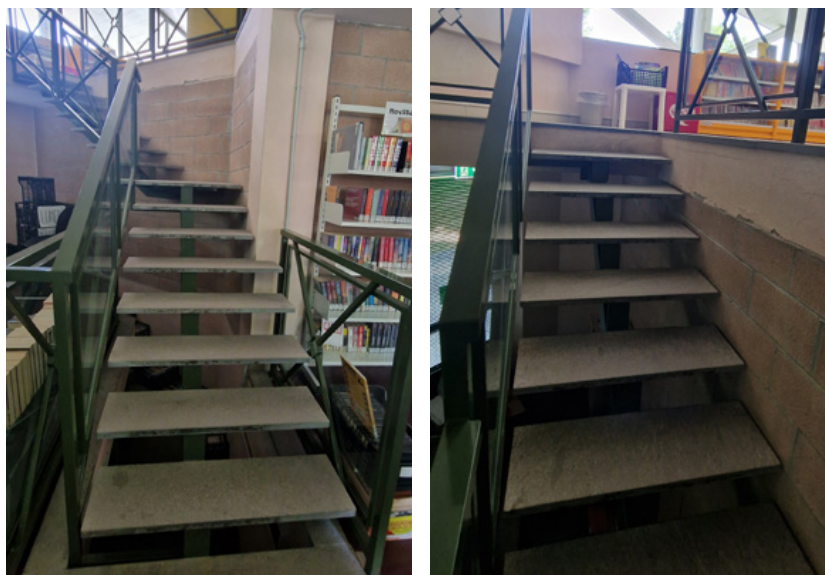
Documentazione fotografica

La scala che conduce all'area soppalcata con la sezione dei bambini non è dotata di segnalazioni pedotattili, opportuno installare un corrimano ad altezza 75 cm. Assente dispositivo per superare il dislivello, si ipotizza l'installazione di un servoscala.

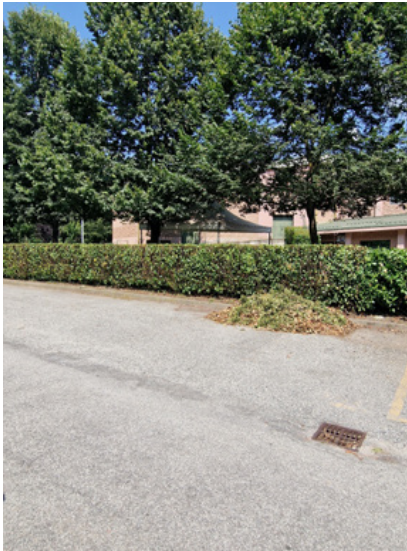
1. Parcheggi					
Presenza di parcheggio riservato nelle vicinanze dell'ingresso:					Si No
Dimensione regolamentare?	Si	Segnaletica verticale conforme alla normativa?			Si
	No				No
Parcheggio raccordato a un percorso pedonale?	Si	Segnaletica orizzontale conforme alla normativa?			Si
	No				No
Note					
<i>Intervento già previsto nella Scheda A05.</i>					
Documentazione fotografica

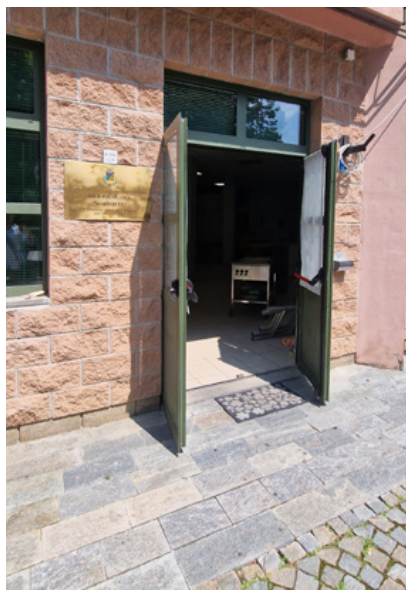
2. Accesso alla struttura					
La zona antistante e retrostante la porta/ cancello è in piano e hanno una profondità minima di 1,50 m?					Si No
Dislivello	Si	Se sì, la pendenza della rampa è inferiore all'8%?		Si	E' presente corrimano ad h=0.90m?
	No			No	
E' presente un percorso tattile?					Si No
La luce netta della porta d'ingresso è almeno 80 cm con le singole ante di larghezza non superiore a 120 cm e gli eventuali vetri sono ad una altezza min di 40 cm dal pavimento?					Si No
La maniglia è posizionata 85cm<h<90cm?					Si No
Il campanello/citofono è posizionato tra i 110 e i 130 cm d'altezza da terra?					Si No
Note					
<i>Da incassare lo zerbino.</i>
