Comune di
Villar Perosa
Città Metropolitana di Torino

P E B A

Piano
Eliminazione
Barriere
Architettoniche

Schede analisi criticità

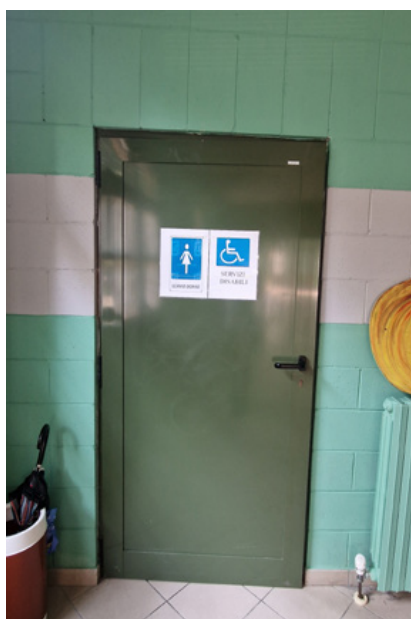
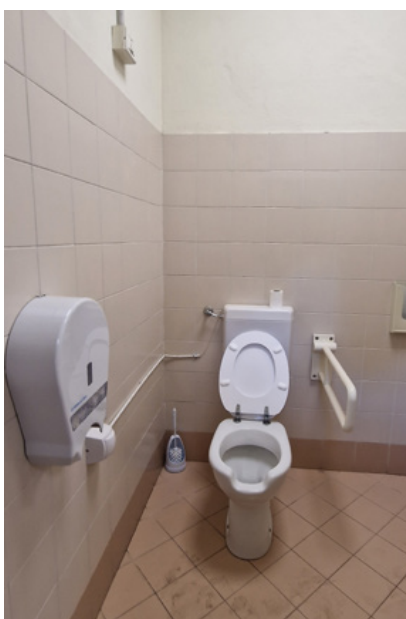
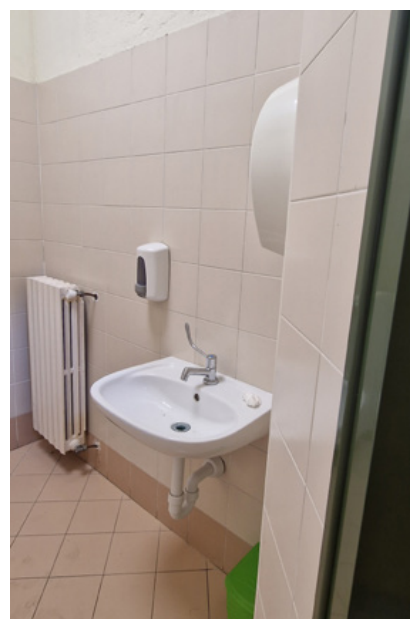
- Targhetta bagno accessibile fuori dalla porta
- Spazio di manovra min: 150x150 cm
- Porta con luce netta minima 80 cm e apribile verso l'esterno o scorrevole
- Spazio per accostamento laterale wc almeno i 100 cm
- 80 cm davanti al lavabo per accostamento frontale,
- wc 40 cm da muro, bordo anteriore 75-80cm e altezza 45-50
- Dotazione dei corrimani verticali e orizzontali e campanello d'emergenza
- Rubinetteria a leva

Tipologia di adeguamenti necessari: *nessuno*.

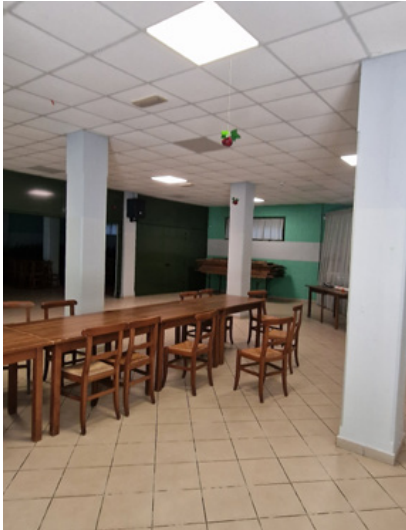
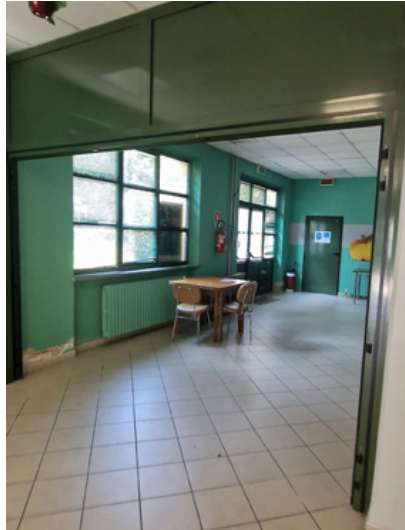
Larghezza minima degli spazi comuni pari a 1,00 m?	<input checked="" type="checkbox"/> Sì <input type="checkbox"/> No	Sono presenti allargamenti per inversioni di marcia e ogni 10 m di percorso per una superficie pari a 1,5x1,5 m?	<input checked="" type="checkbox"/> Sì <input type="checkbox"/> No
Le pavimentazioni sono compatte e antiscivolo?	<input checked="" type="checkbox"/> Sì <input type="checkbox"/> No	Le porte hanno luce minima di 75 cm?	<input checked="" type="checkbox"/> Sì <input type="checkbox"/> No
		I percorsi sono indicati con cartellonistica e sulle porte vi sono cartelli informativi?	<input type="checkbox"/> Sì <input checked="" type="checkbox"/> No

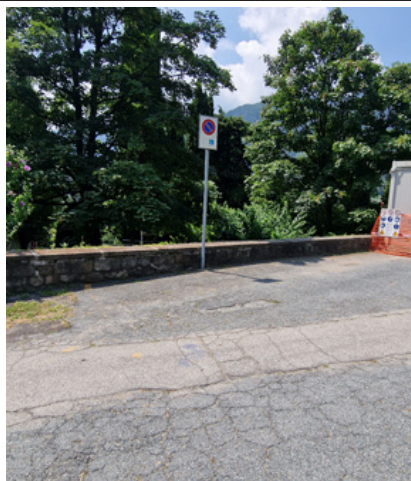
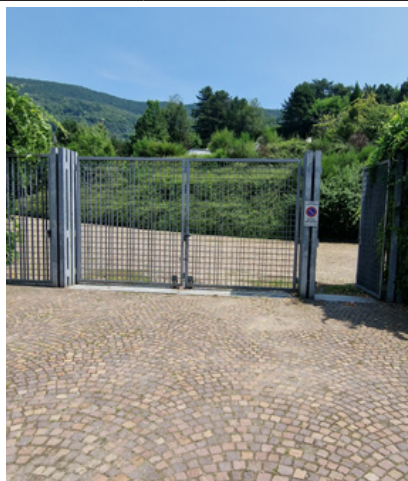
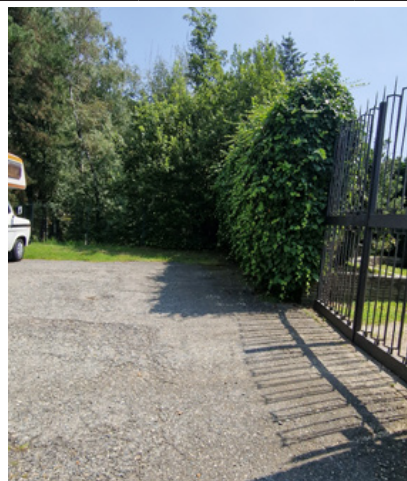
Necessario realizzare la segnaletica orizzontale in corrispondenza dello stallo riservato all'ingresso principale. Necessario realizzare uno stallo riservato anche in corrispondenza dell'ingresso da Via Foscolo. Si potrà consentire alla vettura dotata di contrassegno di accedere all'interno del cimitero in corrispondenza del settore ovest.

Ambito	Criticità rilevata	Possibile intervento risolutivo	Rif. normativi	Stima Costo
Parcheggi	Assenza stallo riservato ingresso da Via Foscolo	Realizzazione stallo riservato	D.P.R. n. 495/1992 e s.m.i.	400,0 €
Parcheggi	Stallo riservato privo di segnaletica orizzontale (ingresso principale)	Adeguamento di stallo riservato	D.P.R. n. 495/1992 e s.m.i.	100,0 €

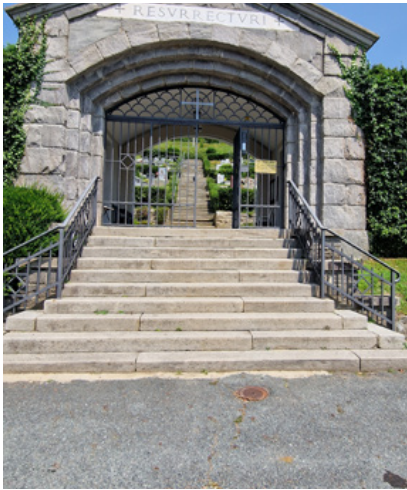
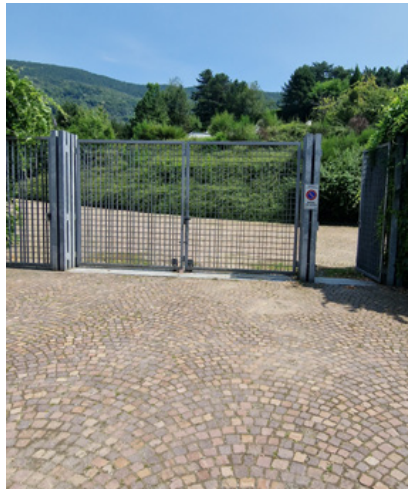
Tre le differenti entrate del cimitero, una per ciascuno dei settori in cui si può scomporre; inaccessibile l'ingresso principale che accede alla parte del cimitero che si sviluppa in pendenza sul crinale. L'accessibilità alla struttura in generale e a questa parte del cimitero in particolare da parte di utenti con fragilità resterà comunque vincolata alla presenza di un accompagnatore, da valutarsi la possibilità d'installare un servoscala ai gradini esterni, in un'ottica di facilitare l'accompagnatore, accessibili gli altri accessi.

Principali criticità rilevate				
Ambito	Criticità rilevata	Possibile intervento risolutivo	Rif. normativi	Stima Costo
Collegamenti verticali	Assenza corrimani gradini diverse (Settore superiore cimitero - nord)	Installazione corrimani ambo i lati laddove questi non generino interferenze	DM 236/89 8.1.10	1.800,0 €
Collegamenti verticali	Assenza corrimani ambo i lati scalinata principale (Settore principale - sud)	Installazione corrimano lato mancante	DM 236/89 8.1.10	8.500,0 €
Collegamenti orizzontali e spazi comuni	Camminamenti in ghiaia non accessibili da parte di persona su carrozzina (Settore ovest)	Realizzazione percorsi pedonali in pavimentazione omogenea (ipotesi sezione percorsi pari a 2 m)	DM 236/89 8.2.1	33.000,0 €
Collegamenti orizzontali e spazi comuni	Collegamenti principali orizzontali tra scalinata principale e scalinate laterale in erba non accessibile (Settore principale cimitero - sud)	Realizzazione percorsi pedonali in pavimentazione omogenea	DM 236/89 8.2.1	8.500,0 €

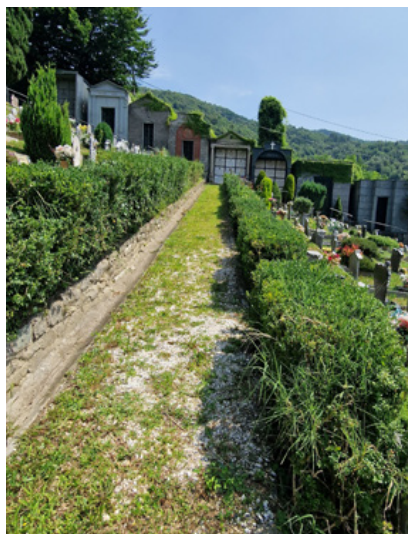
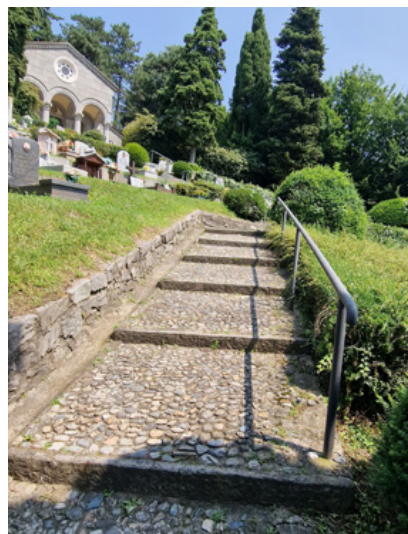
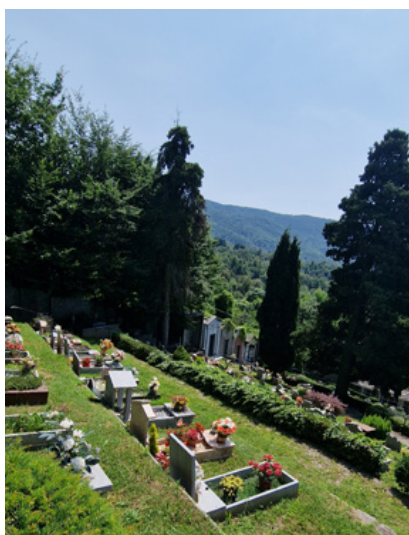
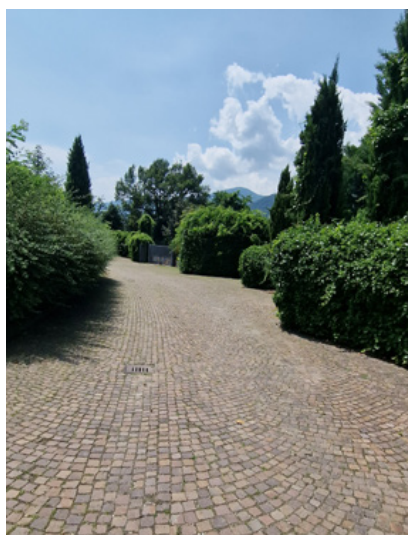
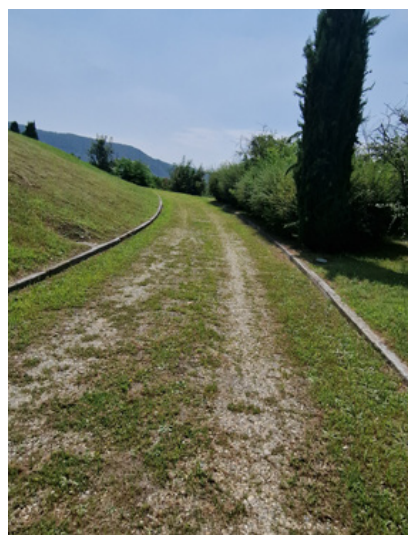
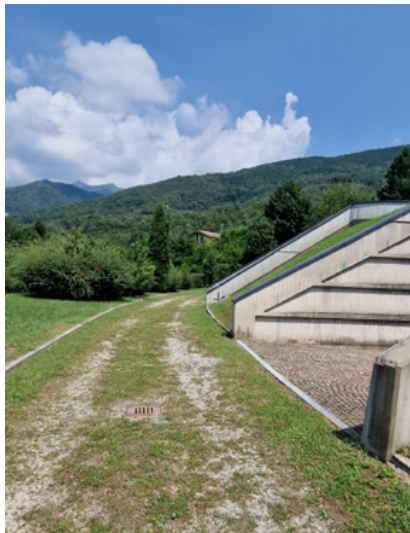
Il cimitero presenta importanti limiti in termini di accessibilità dovuti alla naturale conformazione del sito in cui si colloca. L'accessibilità alla struttura da parte di utenti con fragilità resterà comunque vincolata alla presenza di un accompagnatore.

Settore ovest: a partire dall'accesso occorre proseguire a pavimentare il percorso che raggiunge le strutture di colombari, ricavati nel crinale del pendio. Necessario realizzare un camminamento accessibile per una larghezza di almeno 150 cm, non consigliabile l'utilizzo del porfido in quanto finitura soggetta a cedimenti differenziati e con giunture superiori a 5 mm, non a norma del DM 236/89 art. 8.2.1.

Settore nord (superiore, accesso da Via Foscolo): a partire dall'ingresso superiore è possibile raggiungere tutte le strutture di colombari aggirando i gradini presenti, necessario però posizionare una rampa di raccordo in corrispondenza dei gradini alla destra della Cappella della Fam. Agnelli, al fine di consentire all'utenza debole di raggiungere i colombari a quota inferiore del blocco ovest. Necessario pavimentare tutti i percorsi.

Settore sud (parte principale cimitero): tale settore risulta quello maggiormente inaccessibile, per via delle caratteristiche intrinseche del sito. Difficile ipotizzare l'installazione di servoscala, che impedirebbero all'utenza di raggiungere i differenti livelli delle sepolture ipogee, a meno di ipotizzare l'installazione di una macchina diversa ad ogni gradone. Possibile invece ipotizzare alcuni interventi da intendersi come interventi che facilitino l'accompagnatore della persona disabile e l'innalzamento del livello generale di sicurezza. Ad esempio l'installazione di un corrimano anche sul secondo lato della scalinata principale e la pavimentazione almeno dei percorsi di collegamento orizzontali principali dalla scalinata principale alle cappelle private laterali.

In generale si può ipotizzare l'installazione di cartellonistica orientativa ed informativa interna al cimitero ed agli accessi al fine d'informare l'utenza della possibilità di accedere tramite gli ingressi accessibili ed i percorsi fruibili all'interno (livello superiore percorsi accessibili aggirando i gradini presenti).

Collegamenti orizzontali e spazi comuni	Camminamenti in ghiaia non accessibili da parte di persona su carrozzina (Settore superiore cimitero - nord)	Realizzazione percorsi pedonali in pavimentazione omogenea (ipotesi sezione percorsi pari a 2 m)	DM 236/89 8.2.1	20.000,0 €
Collegamenti orizzontali e spazi comuni	Assenza continuità dei percorsi	Posizionamento di rampa metallica amovibile al fine di garantire la continuità dei percorsi (gradini lato destro (est) Cappella Fam. Agnelli)	DM 236/89 8.1.11	5.500,0 €
Collegamenti orizzontali e spazi comuni	Assenza Segnaletica informativa ed orientativa che indirizzi l'utenza ai differenti accessi del cimitero ed ai possibili percorsi interni	Fornitura e posa cartellonistica orientativa	DM 236/89 4.3 DPR503/96 1.2.c	2.000,0 €
Stima totale costo interventi Scheda A08: 79.800,0 €				
L'importo degli interventi è stato definito con le voci di prezzo unitarie relative al Prezzario regionale Piemonte Anno 2024.

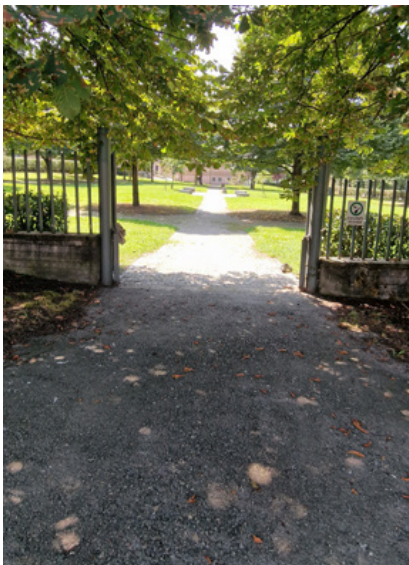
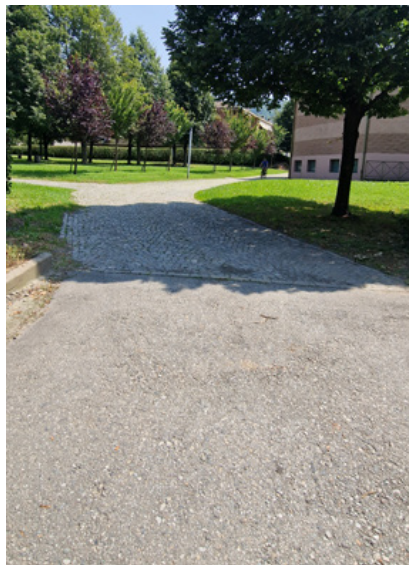
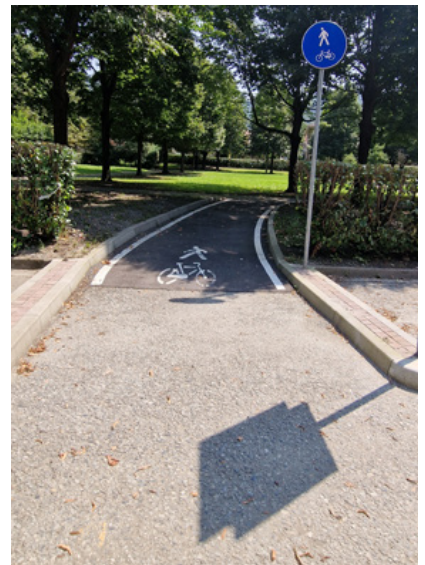
2. Accessi & percorsi					
2.1 Accesso					
Percorso pedonale di accesso ha una larghezza minima di 1,50m ?					Si No
La finitura del percorso è degradata, sconnessa o sdruciolevole?					Si No
Dislivello	Si	Se si, è presente una rampa di pendenza adeguata al dislivello?		Si	Il percorso è libero da ostacoli?
	No			No	
E' presente percorso tattile?					Si No
Note					
<i>Gli accessi risultano accessibili.</i>					
Documentazione fotografica

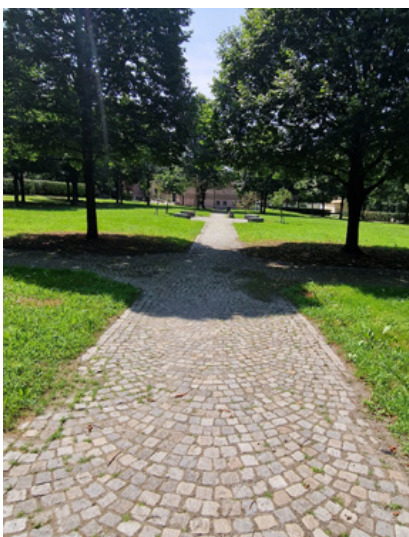
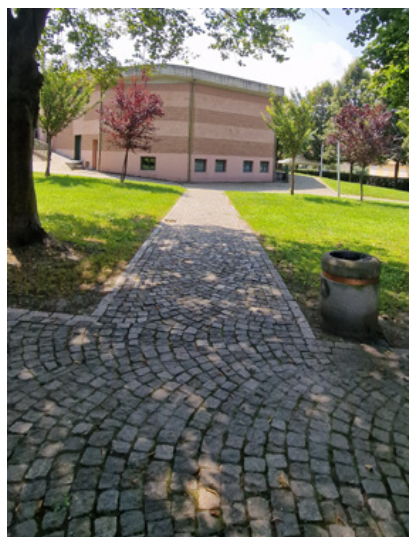
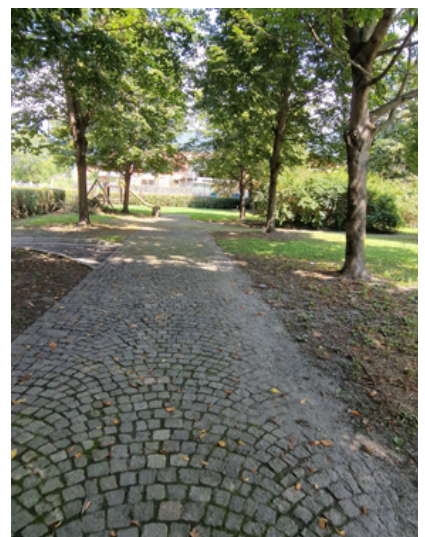
I percorsi pedonali risultano pavimentati, perfettamente accessibili. Per innalzare ulteriormente il livello d'accessibilità, per consentire l'orientamento anche a persona non vedente, si potrà prevedere un ciglio sopraelevato di 10 cm dal calpestio e differenziato per materiale e colore dalla pavimentazione dei percorsi ed interrotto ogni 10 m da varchi che consentano l'accesso alle zone adiacenti non pavimentate ai sensi del DM 236/89.

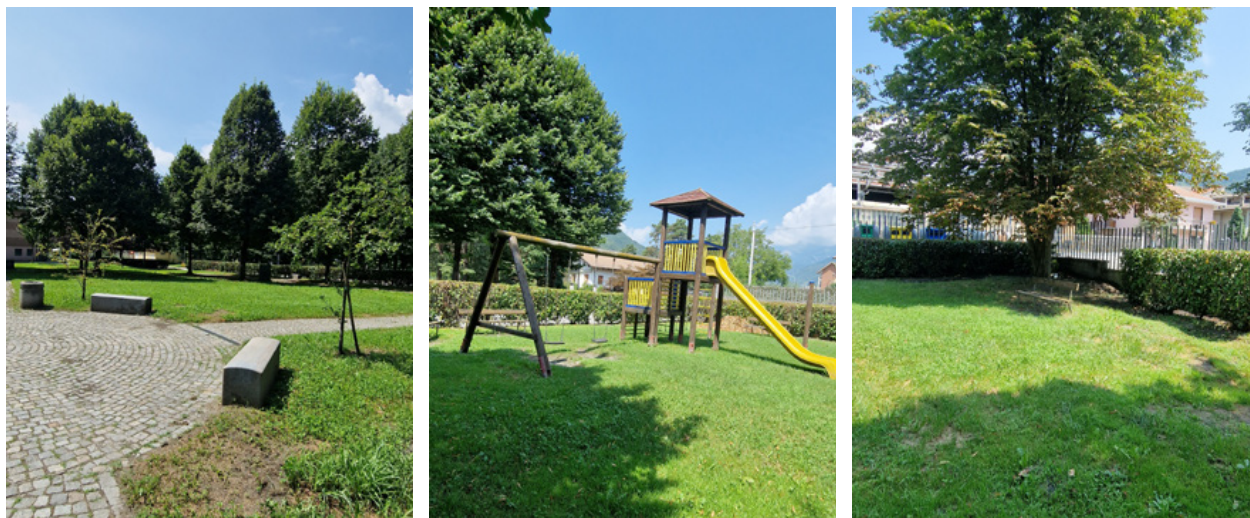
Il Parco presenta per lo più sedute prive di schienale, tale tipologia non assicura un elevato livello di comfort specie in persone anziane, opportuno implementare il numero di sedute posizionando nuove panchine con schienale e braccioli in aderenza ai percorsi esistenti complete di area laterale pavimentata per consentire l'accostamento di una carrozzina.

Possibile realizzare un'area giochi inclusiva, realizzata in piano con finitura in gomma colata anti-trauma, aderente o collegata ai percorsi pedonali ed attrezzata con attrezzi ludici inclusivi. Il posizionamento di una fontanella incrementerebbe il benessere ambientale e la vivibilità del Parco, da verificarne l'effettiva fattibilità.

Ambito	Criticità rilevata	Possibile intervento risolutivo	Rif. normativi	Stima Costo
Parcheggi	Assenza stallo riservato	Realizzazione stallo riservato	D.P.R. n. 495/1992 e s.m.i.	400,0 €
Arredi e attrezzature	Arredo urbano implementabile	Fornitura e posa di n. 4 nuove panchine complete di schienale e braccioli complete di area laterale libera pavimentata per stazionamento carrozzina (150x120 cm) collegate ai percorsi	--	3.000,0 €
Arredi e attrezzature	Attrezzatura ludica implementabile con giochi accessibili anche a bambini con fragilità	Ipotesi installazione di tre nuovi giochi accessibili completi di pavimentazione in gomma colata antitrauma collegata ai percorsi pedonali	--	18.000,0 €
Arredi e attrezzature	Assenza fontanella	Fornitura, posa ed allaccio di nuova fontanella	--	2.000,0 €
